PROGRAM KONSERWATORSKI

ŚMIGŁOWCA SP-GIL

MUZEUM LOTNICTWA POLSKIEGO

MLP/152

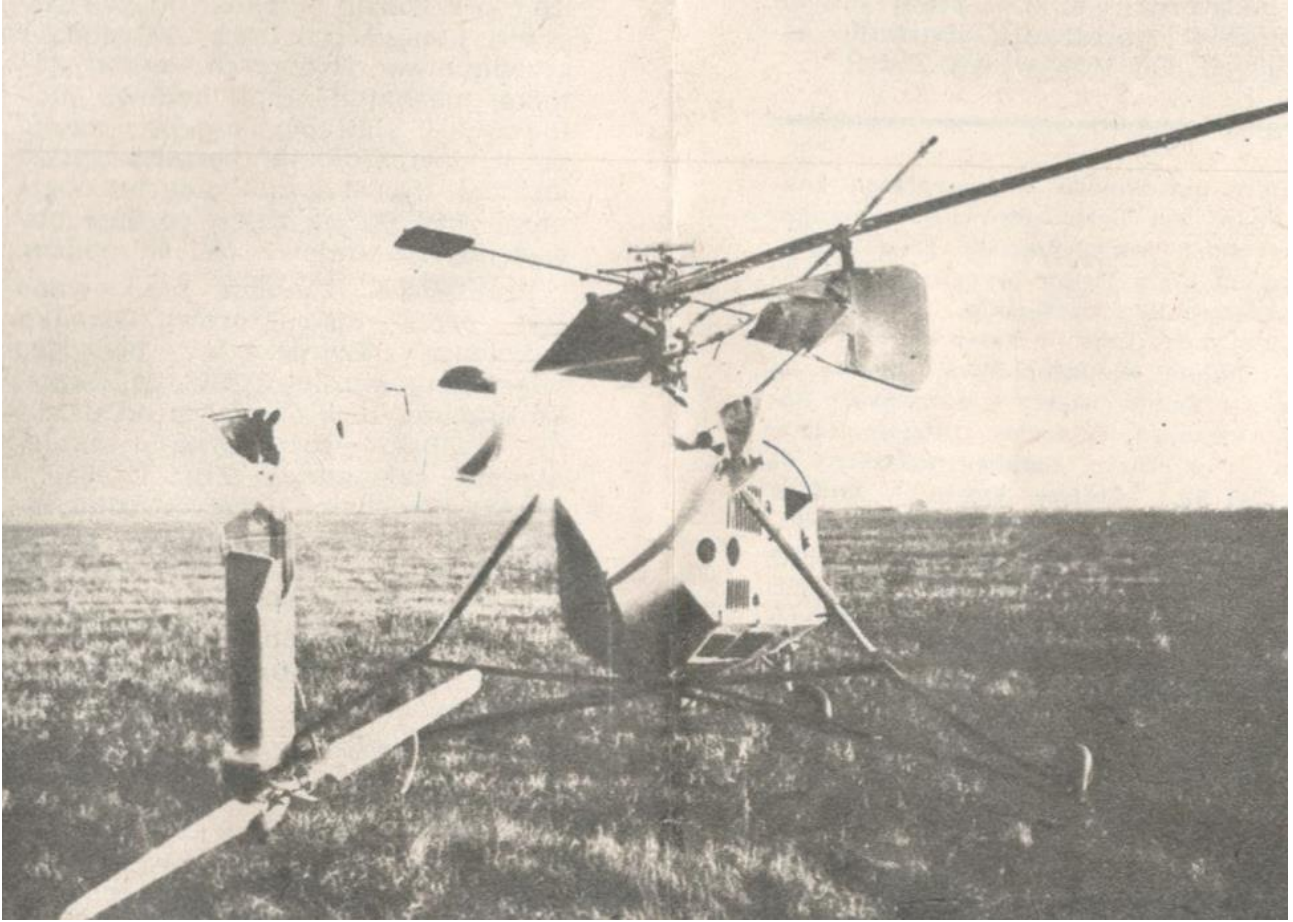
Po awarii w listopadzie 1953 roku próby przerwano, śmigłowiec wyremontowany, ale do lotu nie dopuszczono. Przywrócono go do latania jesienią 1956 roku W tym celu wykonano kilka zmian i wzmocnień w konstrukcji. W lutym 1957 roku, po kolejnym uszkodzeniu loty przerwano i śmigłowiec został skasowany.

Śmigłowiec SP-GIL. Uszkodzenie belki ogonowej. 16 listopad 1953 rok. Zdjęcie Ryszard Witkowski

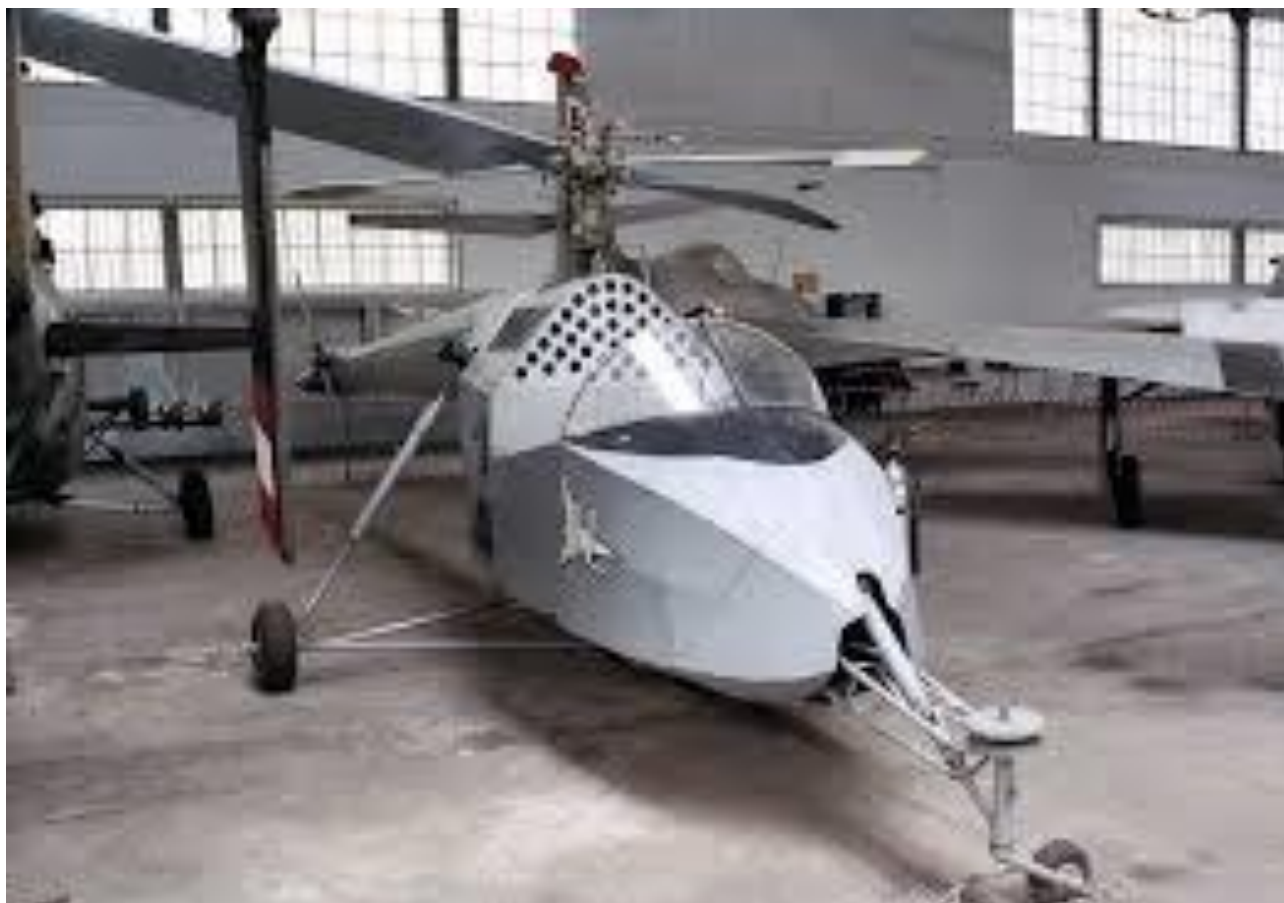
Śmigłowiec SP-GIL – stan ogólny

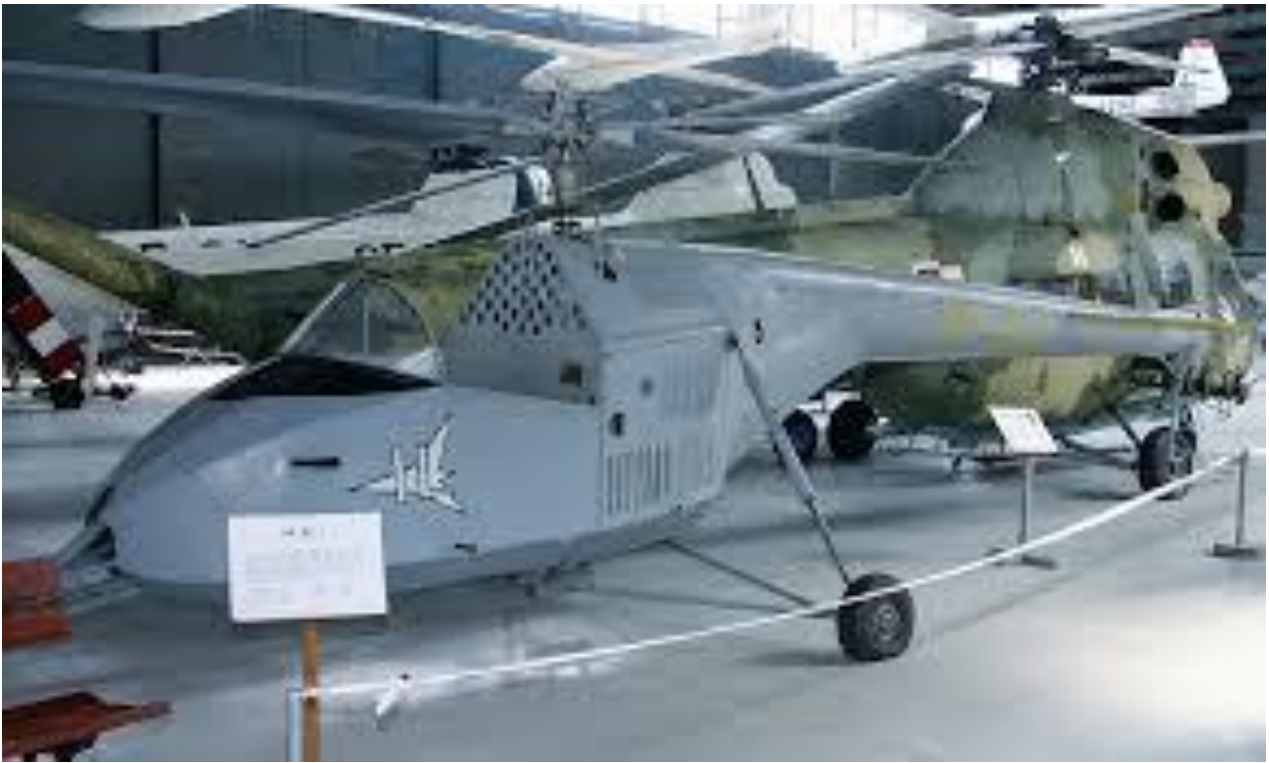
Śmigłowiec SP-GIL – stan ogólny

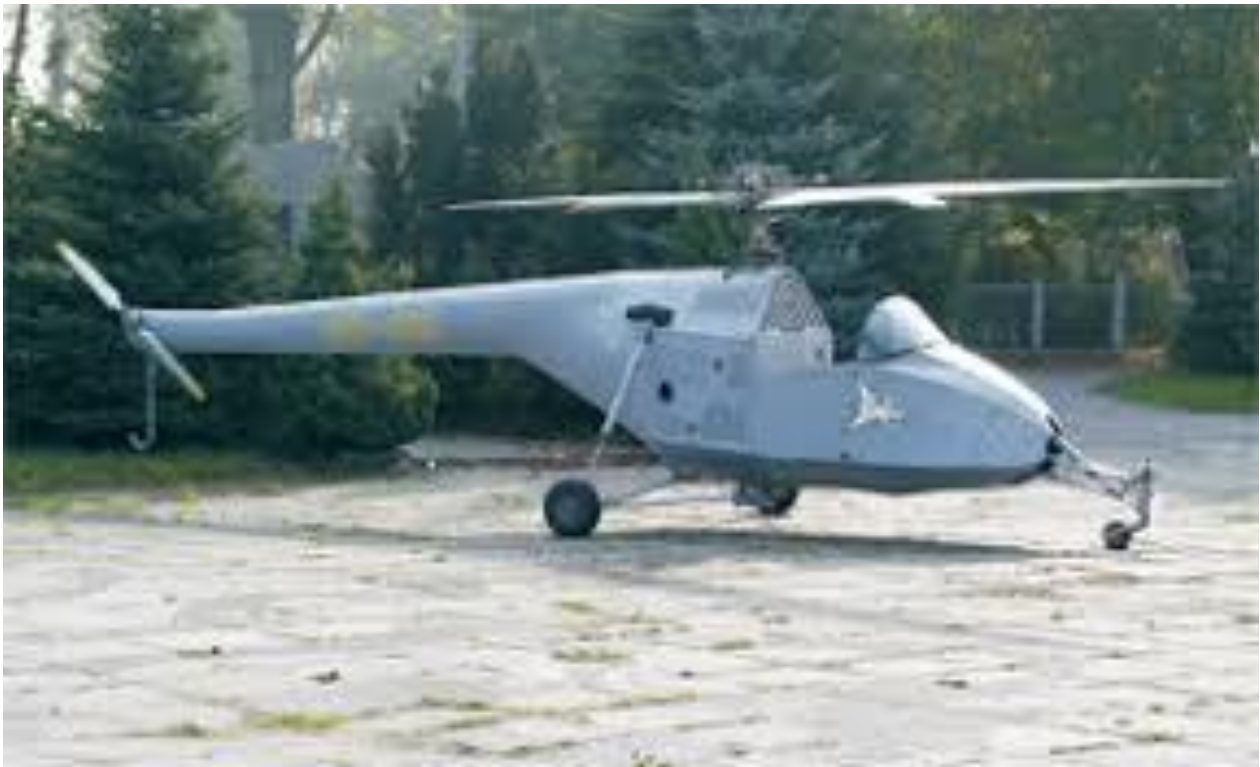
Śmigłowiec SP-GIL – stan ogólny

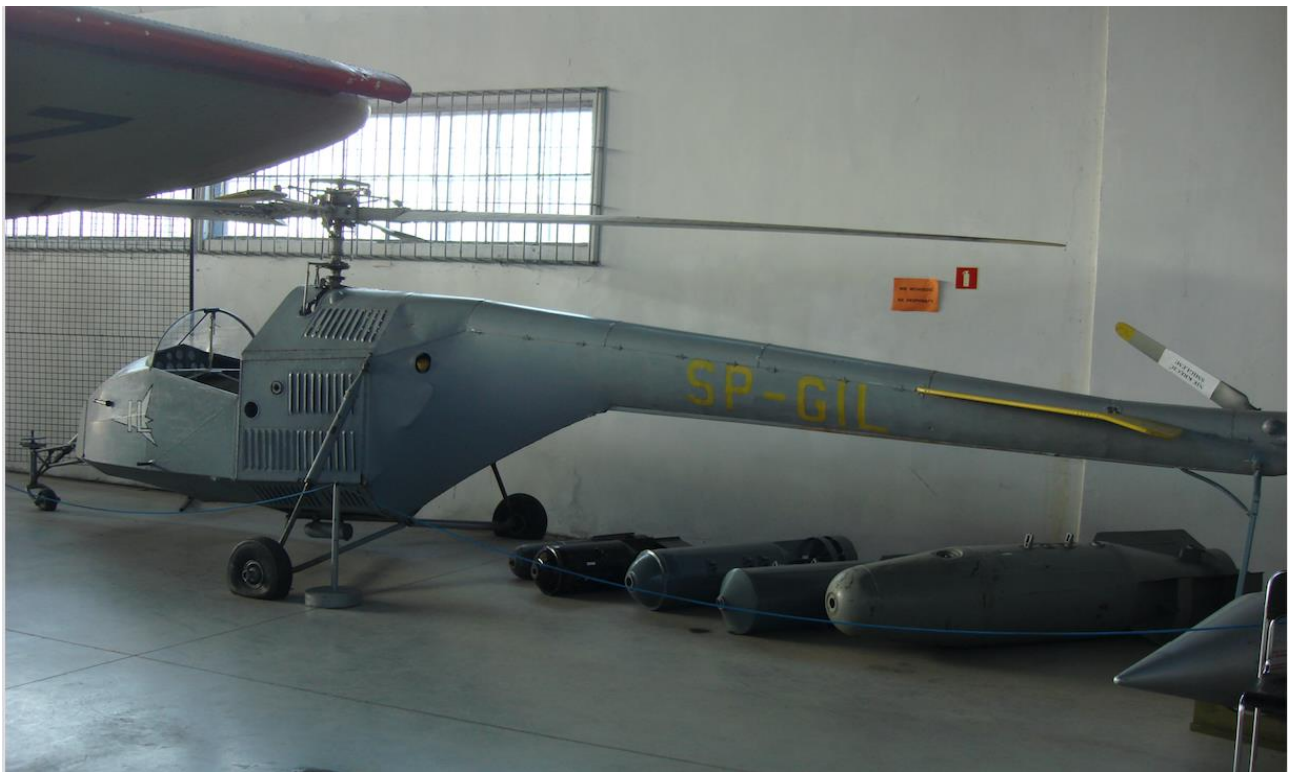
Śmigłowiec SP-GIL – widok belki kadłuba z malaturą znaków

Liczne uszkodzenia mechanicznie powierzchni poszycia oraz malatur wymagających całkowitej

zmiany z powodu licznych uszkodzeń powierzchniowych i strukturalnych. Wirnik ogonowy z minimalnymi uszkodzeniami wymaga napraw konserwatorskich.

- II.1 renowacja konstrukcji belki ogonowej , naprawa elementów mocowania płozy ogonowej;
- II.2 renowacja elementów poszycia przedziału zespołu napędowego;
- II.3 renowacja zachowawcza jednostki napędowej;
- II.4 renowacja elementów siłowych mocowania zespołu napędowego;
- II.5 renowacja elementów wyposażenia kabiny pilotów: deski zestawu wskaźników, fotela pilota, wyposażenia sterowaniem śmigłowca;
- II.6 renowacja poszycia kabiny pilota;
- II.7 wymiana oplótnienia kadłuba;
- II.8 renowacja elementów sklejkowych śmigłowca;

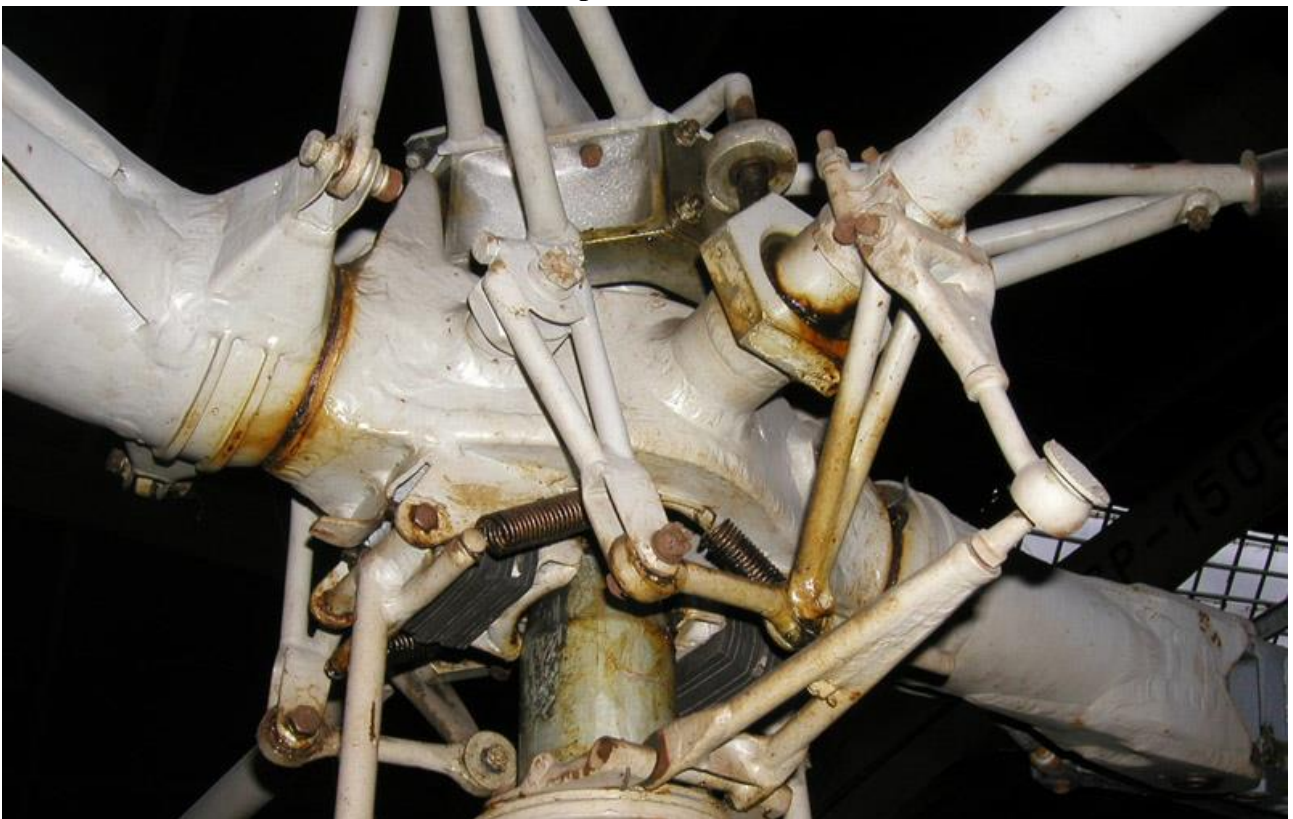
Śmigłowiec SP-GIL – głowicy napędu

Zachowały się w podobnym stanie jak kadłub, z licznymi uszkodzeniami powierzchni, wtórnymi malaturami oraz uszkodzeniami elementów duralowych i stalowych. Silnik śmigłowca jest w relatywnie dobrym stanie. Brak możliwości uruchomienia. Wymagane uzupełnienie części przewodów instalacji. Blok silnika wymaga oczyszczenia i położenia nowej warstwy zabezpieczającej. Łopaty wirnika w bardzo złym stanie z licznymi uszkodzeniami strukturalnymi, miejscami rozwarstwione z na krawędziach spływów.

- ♣ Etapem finalnym prac przy kadłubie ma być montaż podwozia głównego po renowacji, montaż elementów osprzętu. Jednostka napędowa: Silnik tylko do konserwacji i niezbędnego malowania podobnie jak miało to miejsce w przypadku innych muzealiów. To samo dotyczy wirnika głównego.

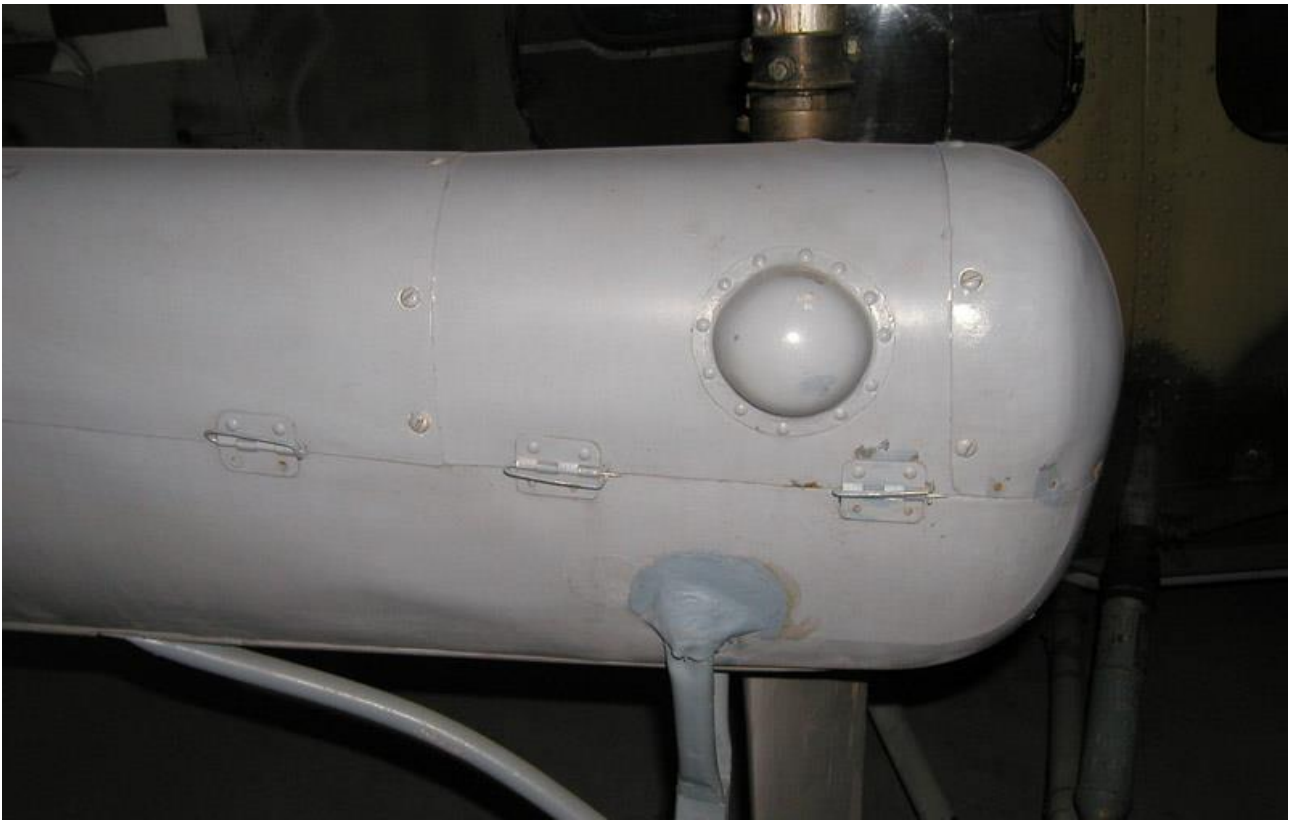
Śmigłowiec SP-GIL – zakończenie belki kadłuba

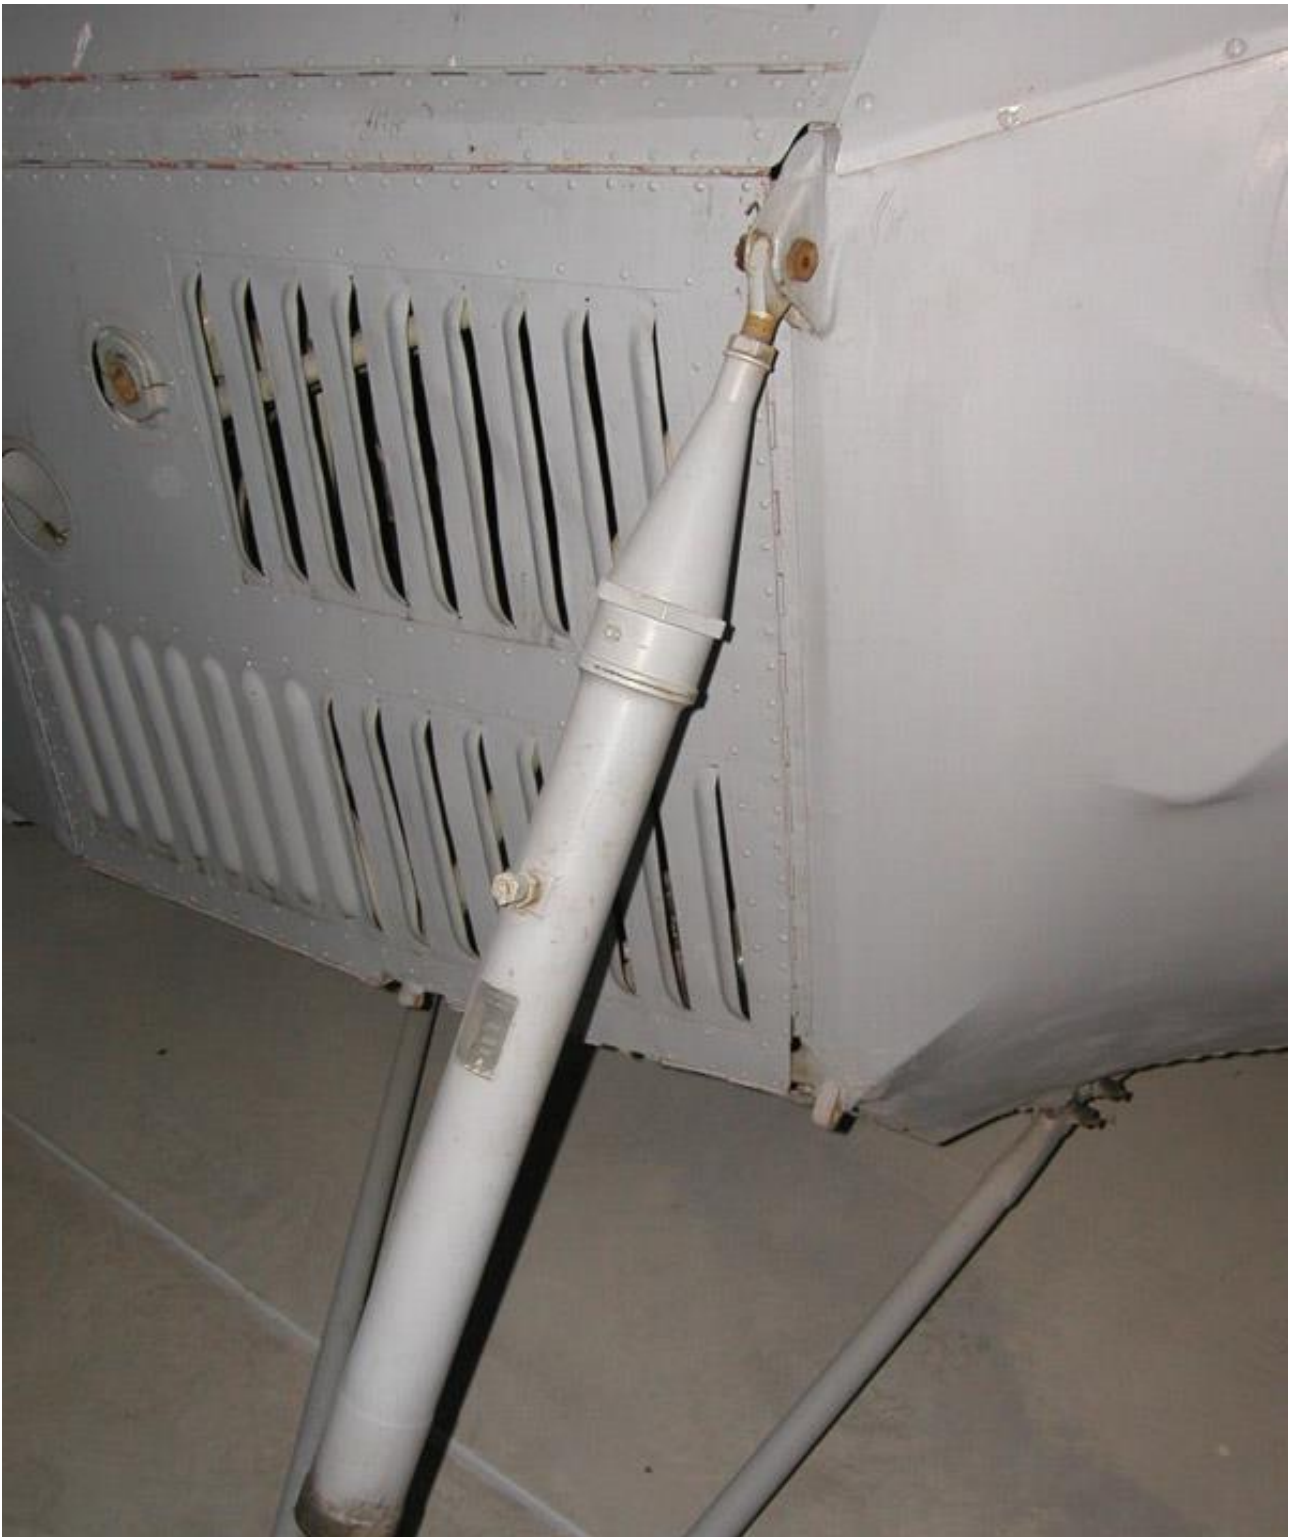
Śmigłowiec SP-GIL – szczegóły podwozia głównego oraz oblachowania osłony silnika w kadłubie

Zachowało się w podobnym stanie jak kadłub, z licznymi uszkodzeniami powierzchni malatur, wtórnymi malaturami oraz ze znacznymi uszkodzeniami konstrukcji osłonowej wraz z elementami duralowymi i stalowymi. Elementy nośne i hydrauliczne w złym stanie wymagającym częściowych uzupełnienia. Brak tkaninowych osłon skoku amortyzatora. Ogumienie podwozia głównego i przedniego ze względu na znaczny stopień zużycia do wymiany lub do odtworzenia brakujących fragmentów i gruntownej renowacji.

- I.4 rozmontowanie elementów podwozia śmigłowca wraz z ewentualną wymianą dętek i ogumienia (w zależności od dostępności);
- I.5 rozplótnienie kadłuba i kabiny pilota;

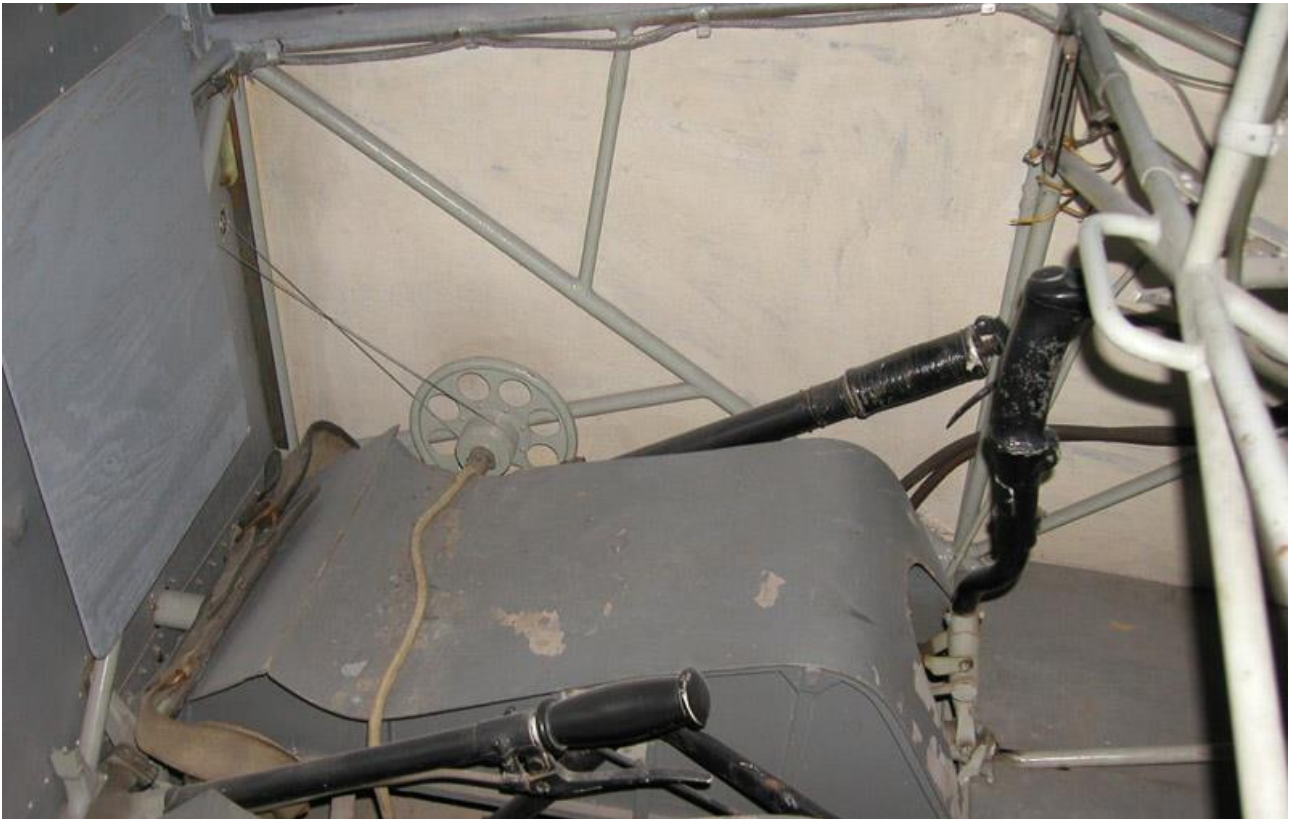
Śmigłowiec SP-GIL – stan zachowania fotela pilota oraz wewnętrznej strony poszycia kadłuba

Kratownica przestrzenna, spawana z rur chromomolibdenowych zachowana w relatywnie dobrym stanie technicznym, karoseria nośna wykonana z listewek i sklejk zniszczona wskutek działania wilgoci w sposób poważny (połamana, rozwarstwiona z licznymi przegniciami), brak części osłon blaszanych a pozostałe pogięte mechanicznie, pokrycie płócienne wymaga całkowitej wymiany z powodu konieczności wymiany elementów drewnianych do których jest doszyte oraz z powodu licznych uszkodzeń powierzchniowych i strukturalnych. Malatury wtórne. Kabina złogi częściowo bez osprzętu, brak tablicy i przyrządów pokładowych. Brak części mechanizmów mechaniki, tapicerki wewnętrznej kabiny pilota.

- ♣ po rozplótnieniu konieczne jest wykonanie czyszczenia (piaskowanie) kratownicy i malowanie lakierem podkładowym, następnie malowanie kratownicy lakierem nawierzchniowym (kolor w oparciu o zachowane próbki), uszkodzone oprofilowanie drewniane i metalowe góry i boku kadłuba (karoseria) – do restauracji, montaż podług i fotela po renowacji, montaż odnowionych układów sterowania, montaż podwozia.

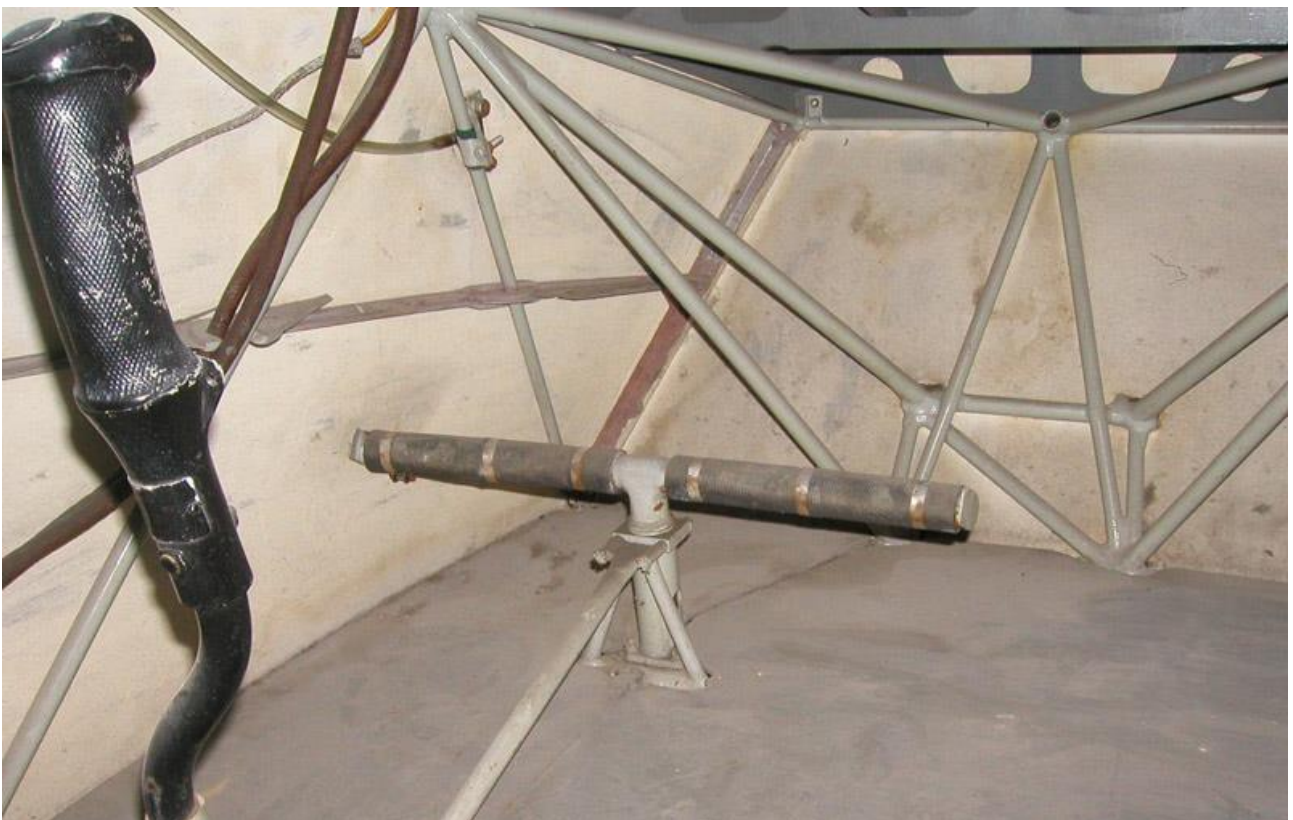
Śmigłowiec SP-GIL – stan zachowania układu sterowania oraz wewnętrznej strony poszycia kadłuba

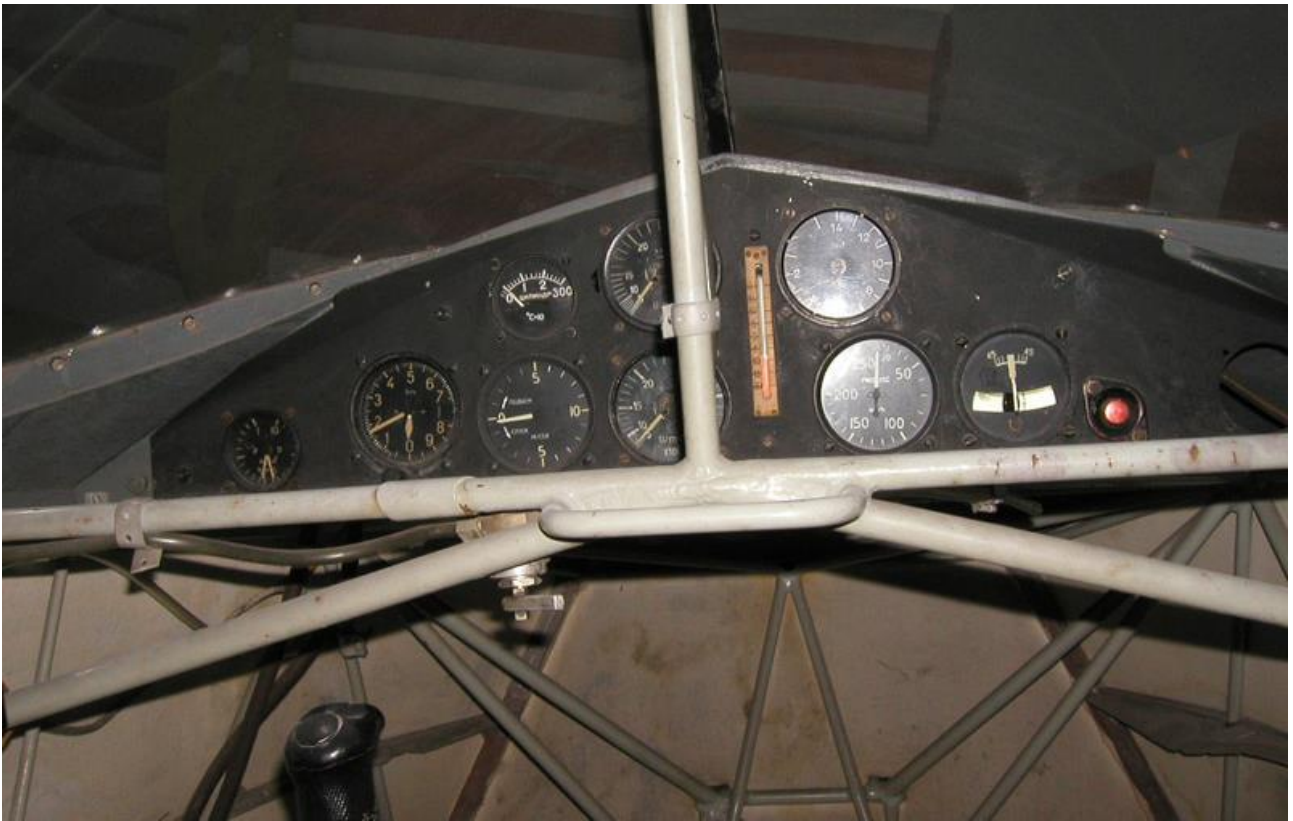
Śmigłowiec SP-GIL – stan zachowania panelu kontrolnego oraz kratownicy kadłuba

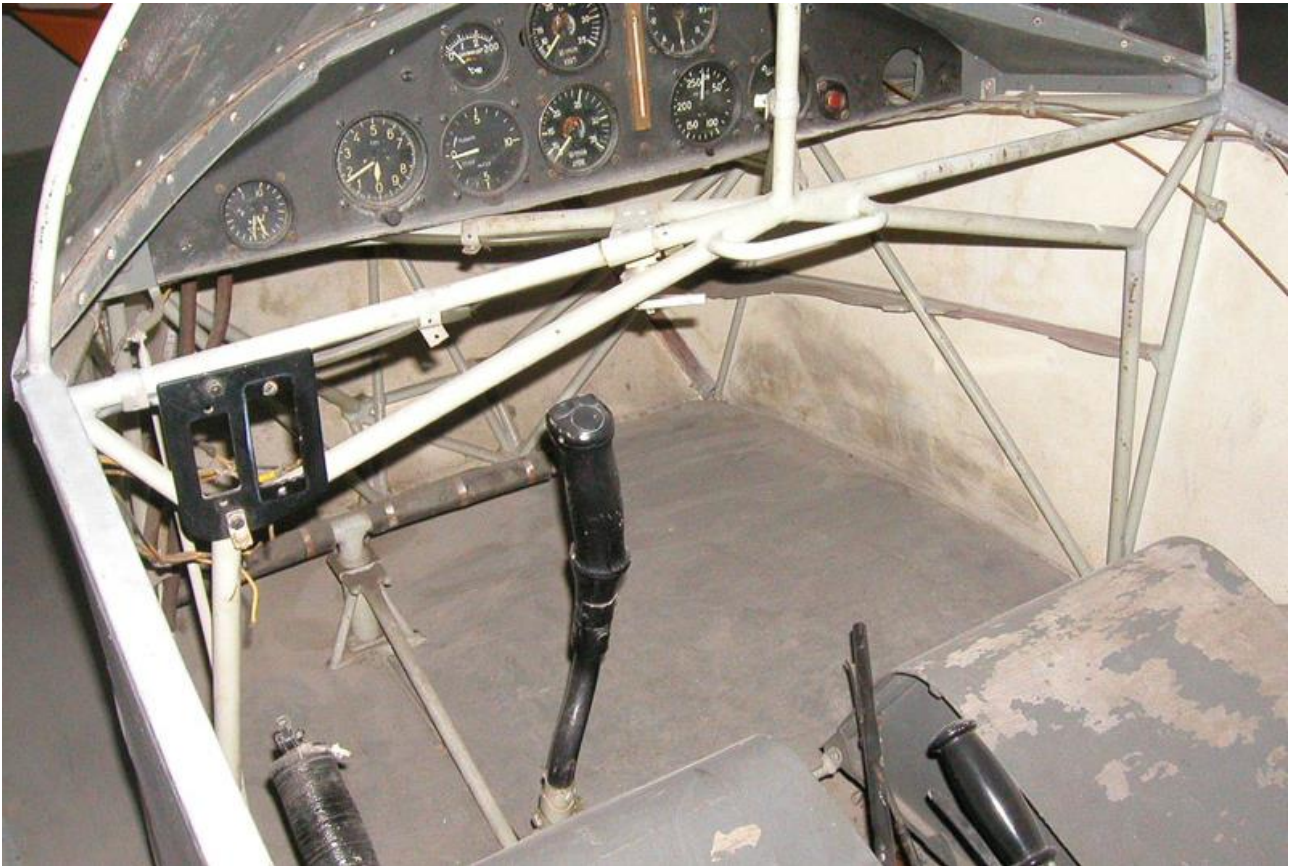
Liczne uszkodzenia strukturalne i powierzchniowe, malatury nakładane wielokrotnie – poważnie uszkodzone. Niewielkie braki w substancji ogólnej wymagające bądź uzupełnień, bądź wtórnego wykonania w oparciu o istniejące elementy i dokumentację. Liczne utlenienia powierzchni duralowych i stalowych.
