**PROGRAM KONSERWATORSKI**

**ŚMIGŁOWCA SM-1**

**MUZEUM LOTNICTWA POLSKIEGO**

**MLP/236**

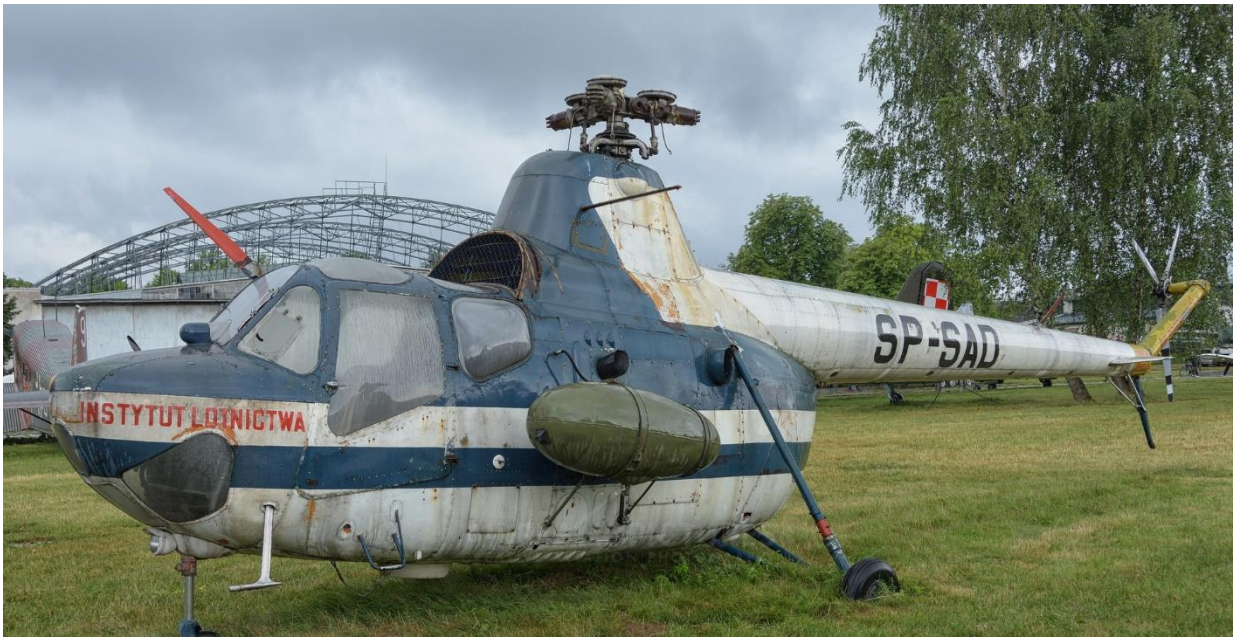
**Ogólny stan zachowania obiektu jest dość słaby.** Liczne uszkodzenia strukturalne i powierzchniowe, malatury nakładane wielokrotnie i w niewłaściwym układzie barwnym – uszkodzone. Niewielkie braki w substancji ogólnej wymagające uzupełnień i wtórnego wykonania w oparciu o istniejące elementy i dokumentację. W ramach realizacji zadań objętych etapem wstępnym (przeprowadzonym przez pracownika MLP w ramach obowiązków służbowych), badawczym zostały przeprowadzone oceny stanu ogólnego oraz poszczególnych elementów ze wskazaniem koniecznych zakresów prac:

**Śmigłowiec SM-1 – stan ogólny**

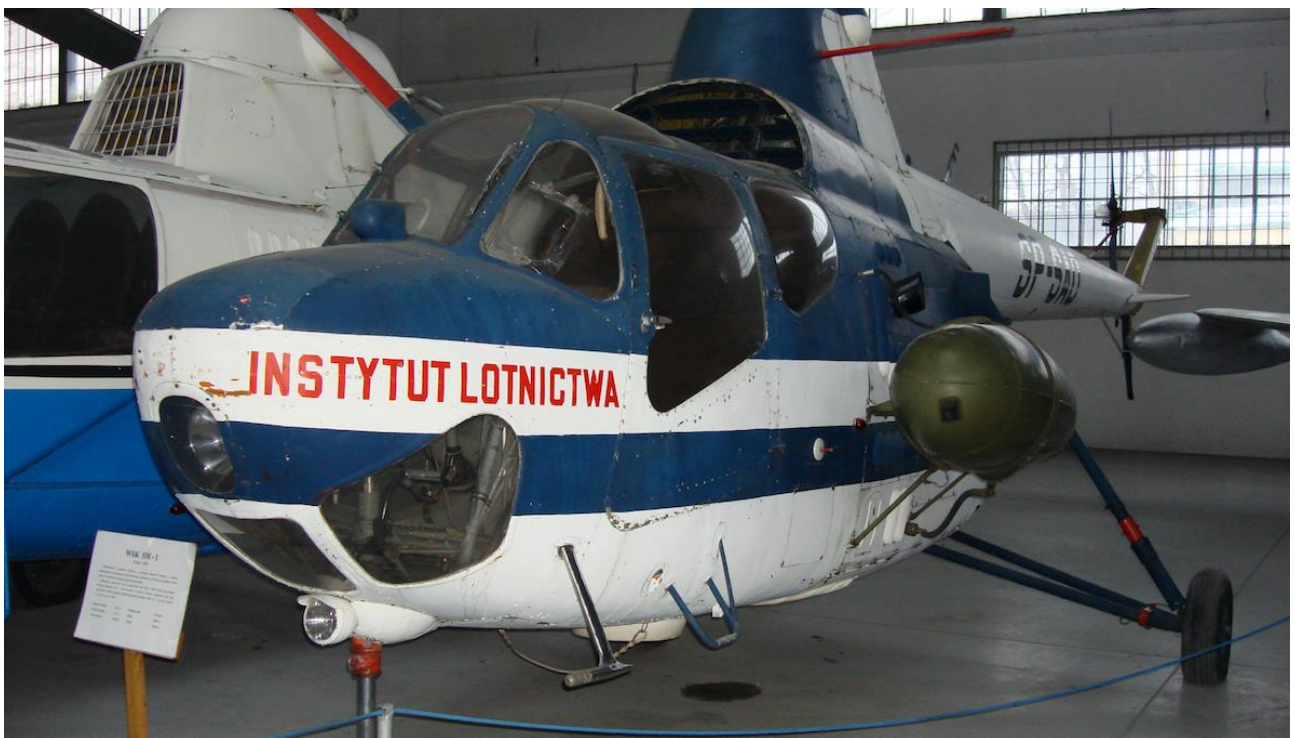
**Śmigłowiec SM-1 – stan ogólny**

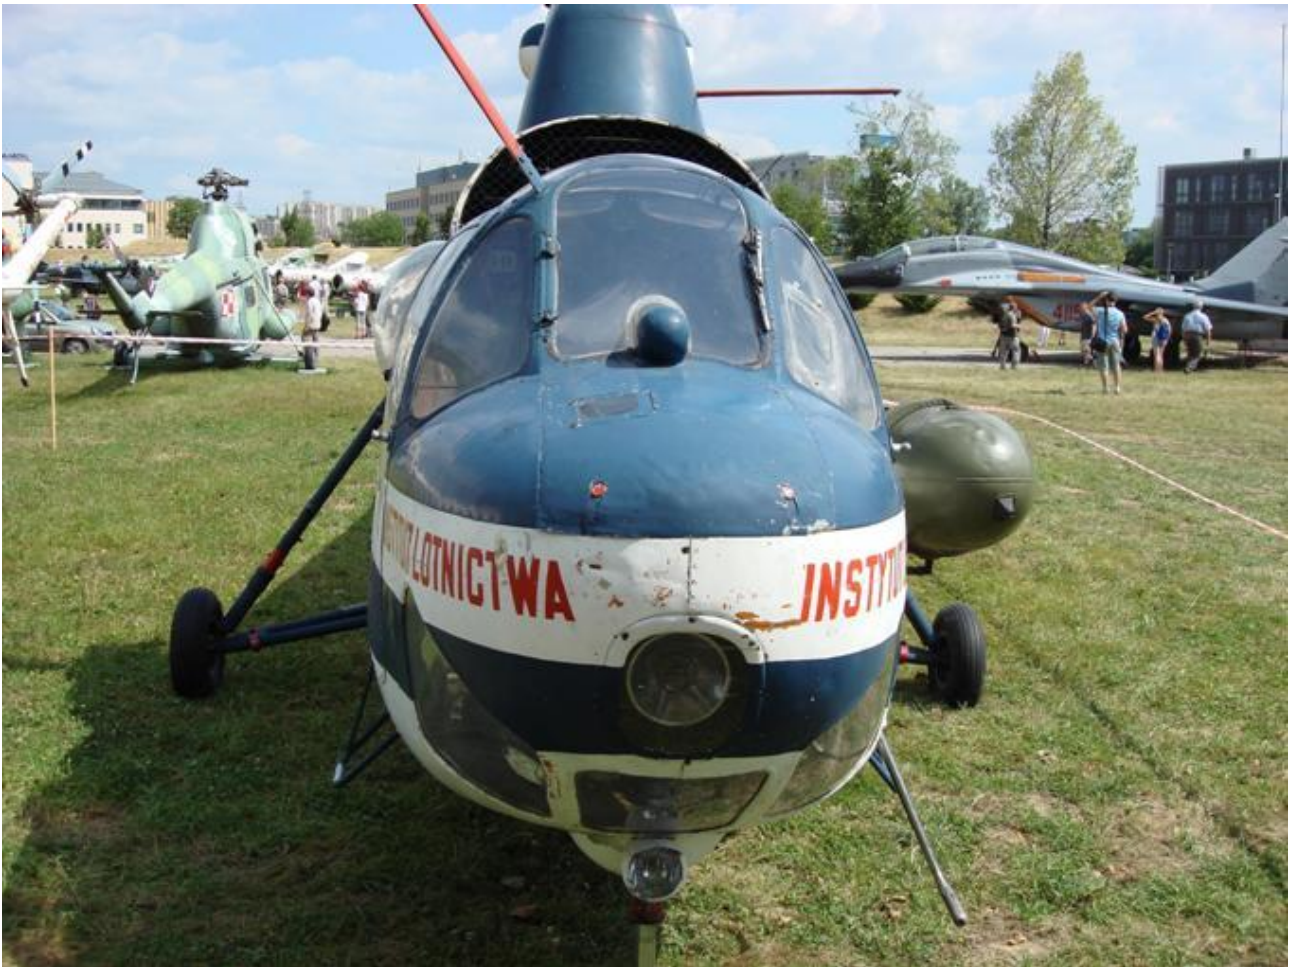
Konstrukcja nośna zachowana w relatywnie dobrym stanie technicznym jednak z miejscowymi uszkodzeniami strukturalnymi poszycia duralowego, brak części osłon blaszanych a pozostałe w kilku przypadkach pocięte mechanicznie, malatura wymaga całkowitej wymiany z powodu licznych uszkodzeń powierzchniowych i strukturalnych. Kabina złogi w relatywnie dobrym stanie – braki i uszkodzenia tapicerki fotelu pilota. Osłona kabiny w 98% oszklenia, jednak z uszkodzeniami strukturalnymi i pęknięciami oraz zmatowieniami.
